# リサイクル通信

## 設備紹介 その6

### 排水設備

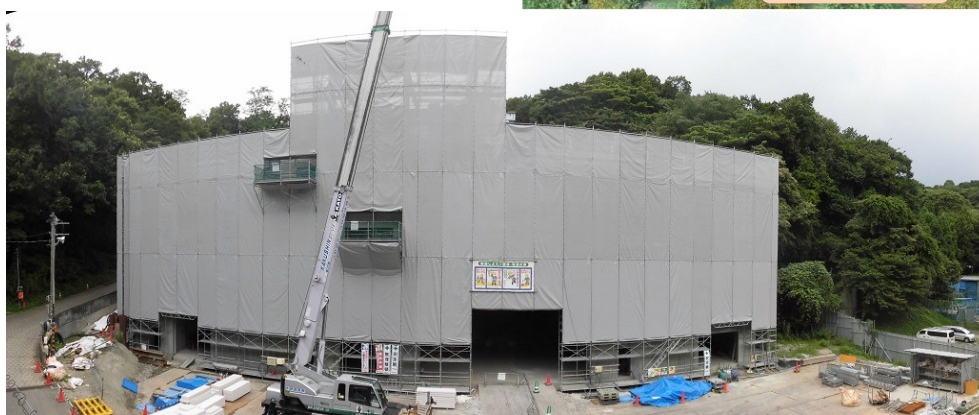
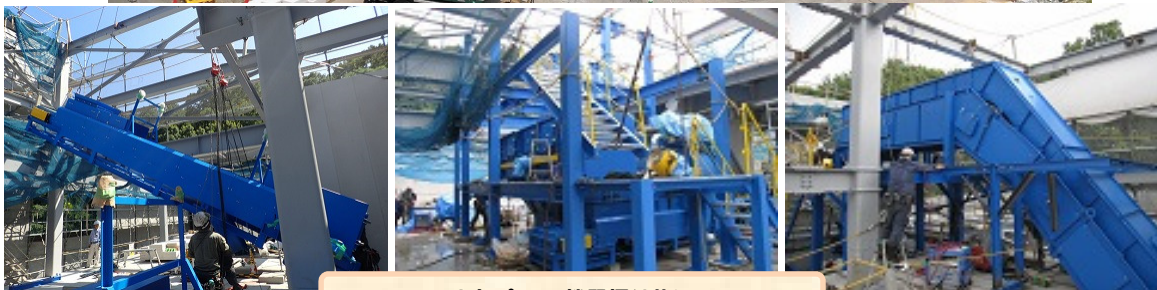
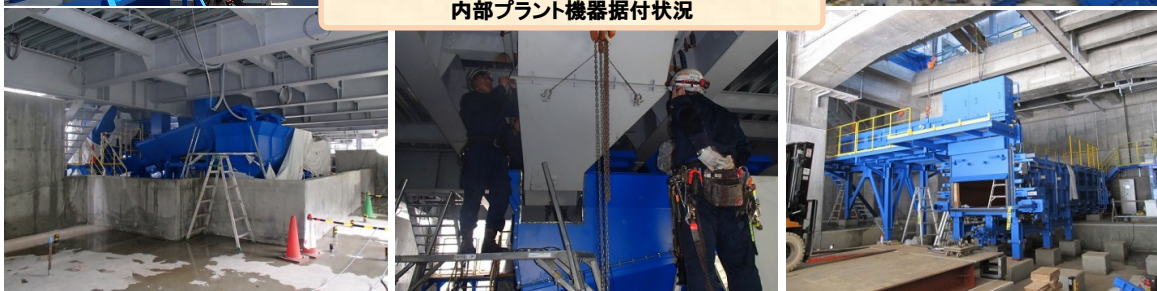
内部プラント機器据付状況

7月に2階・3階の鉄骨を組み上げ、7月下旬からプラント機器据付を再開しました。併行して建物の壁、屋根工事を進めています。

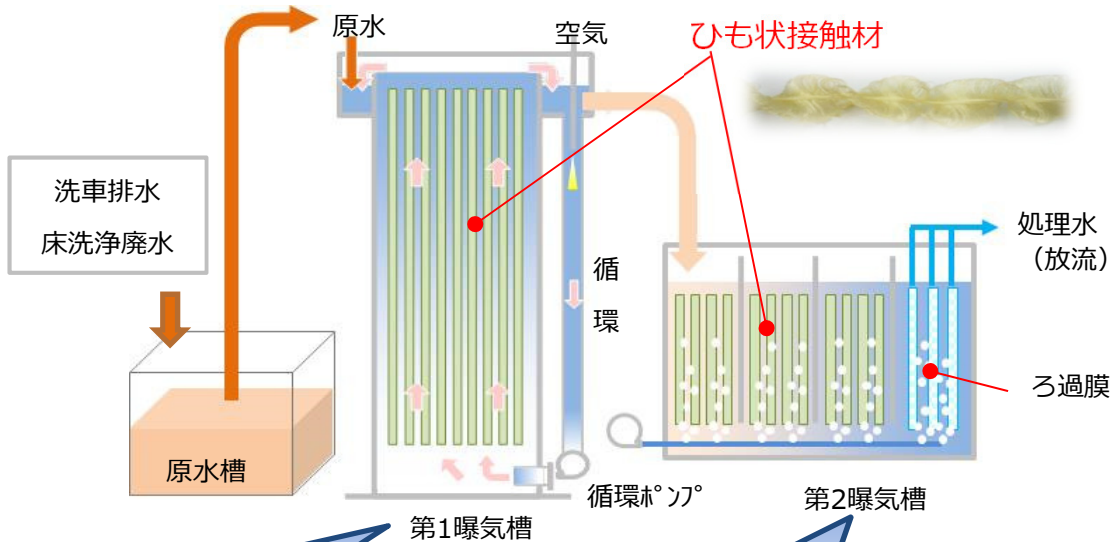
二段階の生物処理槽で、汚れた水を確実に浄化します。  
システムの最終工程には、ろ過膜も設置し細かなごみも逃しません

タワー型の曝気槽で省スペースでも汚れの80%を浄化します。

4層構造で残り20%をゆっくりと浄化します。

洗車、床洗浄などで発生する汚れた水を微生物の力で浄化する設備です。

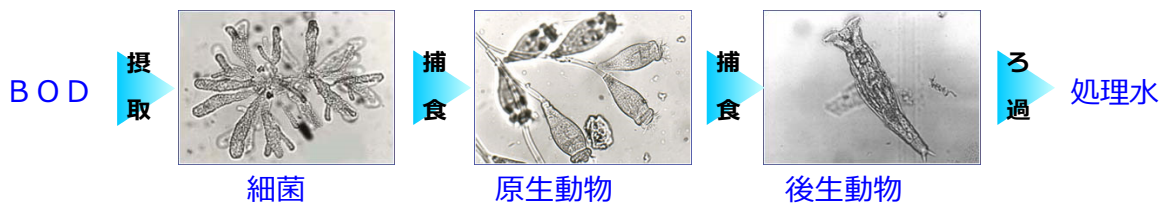
排水を浄化する微生物を多く保持するためにひも状の接触材を1Km以上使用しています。

表面積の大きい特殊な構造になっており、汚泥保持率が高い。

高負荷に対応でき、水温変化に影響されず、常に安定した高い処理能力を維持。

耐久性に優れたPVDC(ポリ塩化ビニリデン)製を採用。
